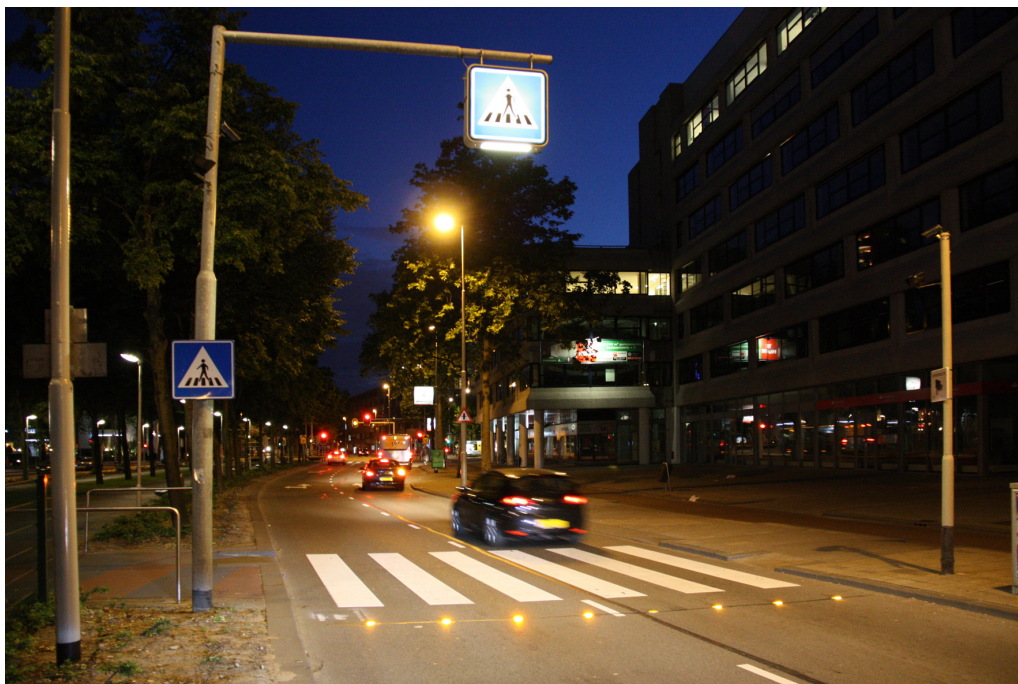
Foto: Rotterdam

Gemiddeld genomen heeft Rotterdam de beste oversteekplaatsen. Van de onderzochte oversteekplaatsen scoorden alle 10 oversteekplaatsen, zonder uitzondering, goed. In andere steden troffen onderzoekers ook oversteekplaatsen die soms beter, maar vaak ook minder scoorden. Rotterdam haalde hierdoor de hoogste eindscore onder de steden en is de beste stad uit de test geworden.
