**ROTTERDAM**

<i>Gebied</i>	Centrum (Lijnbaan)
<i>Toeristische punten in omgeving</i>	Lijnbaan, Beurstraverse, Stadhuis Rotterdam
<i>Voorzieningen Openbaar Vervoer</i>	Centraal Station, diverse tram- en bushaltes, metro
<i>Verkeerskritische punten</i>	Centraal Station, toegang tot voetgangerszone
<i>Omtrek geteste oversteekplaatsen</i>	2.550 m

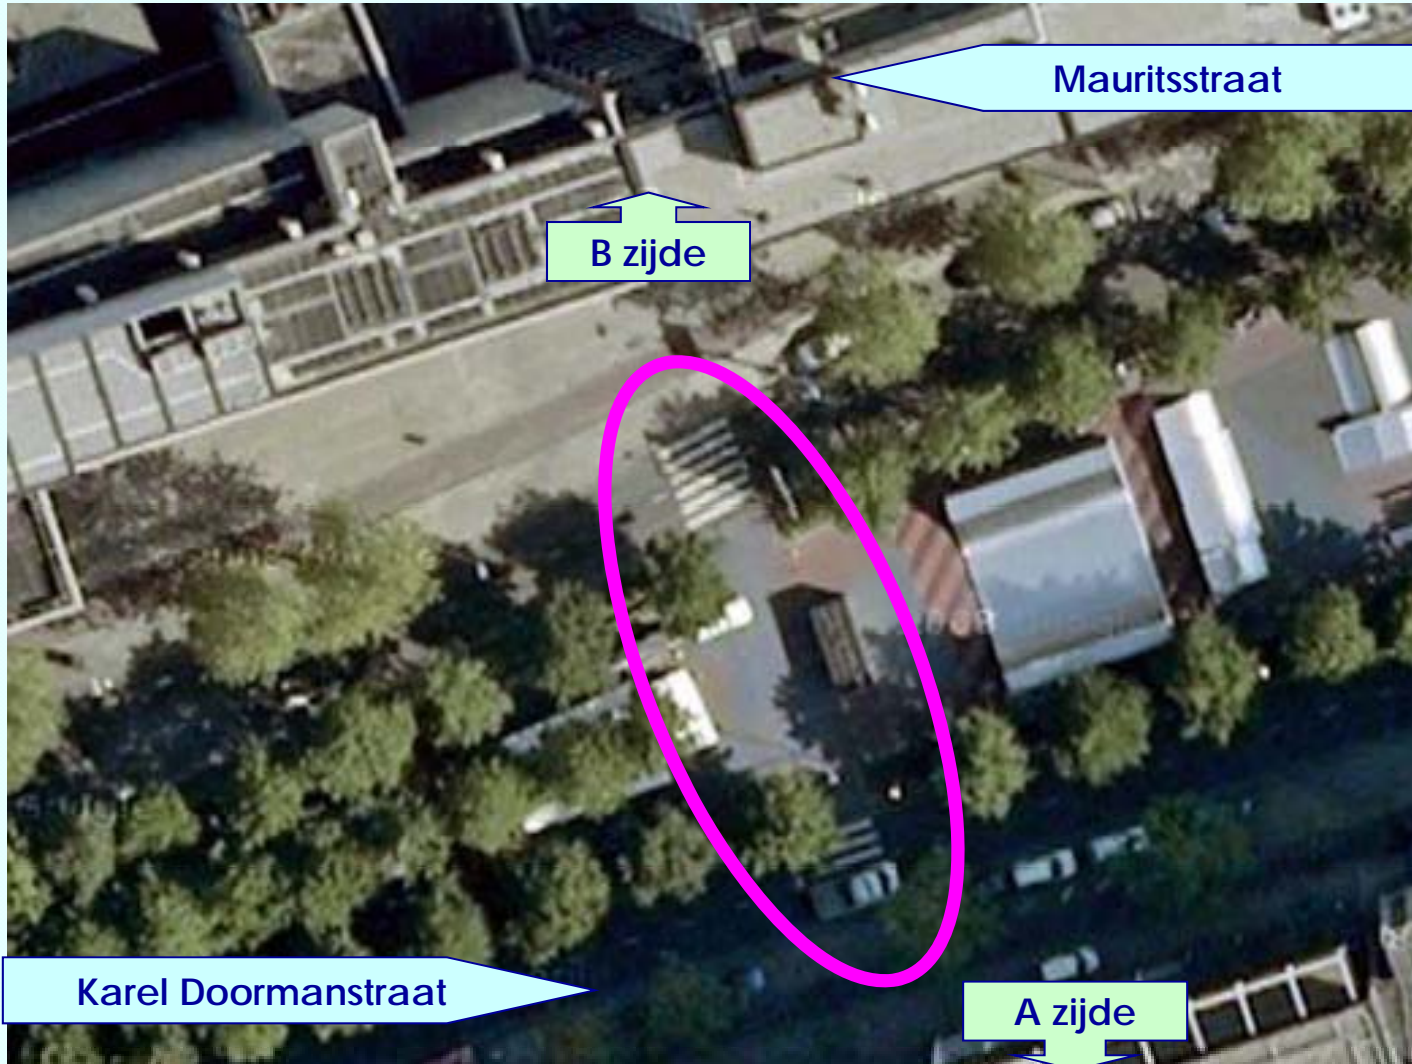
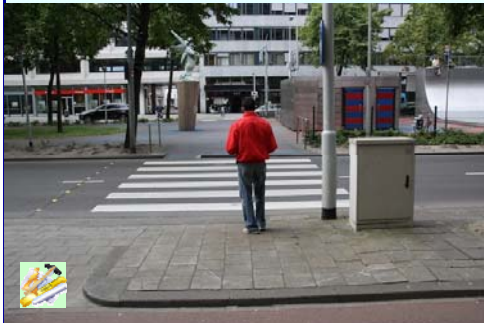
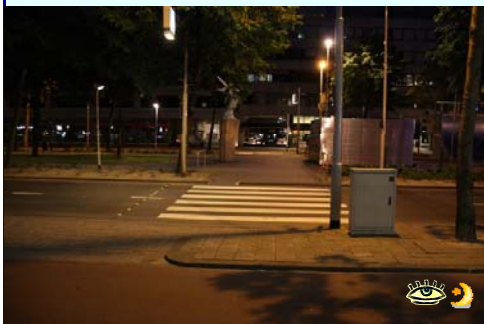
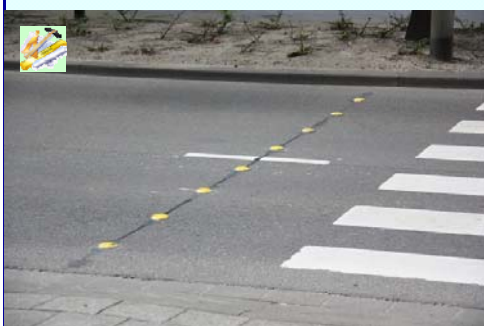
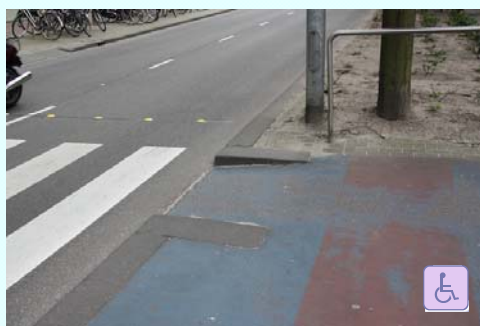
# 1 – Westblaak kruising Mauritsstraat

- Tweerichtings-verkeer
- Meerdere rijbanen per richting
- Oversteek-faciliteit aanwezig
- Geen verkeerslichten aanwezig

**O** Voldoende

**++** Zeer goed

**+ Goed**

Licht in wegdek dat aangaat bij het naderen van een voetganger. Goede algemene condities.

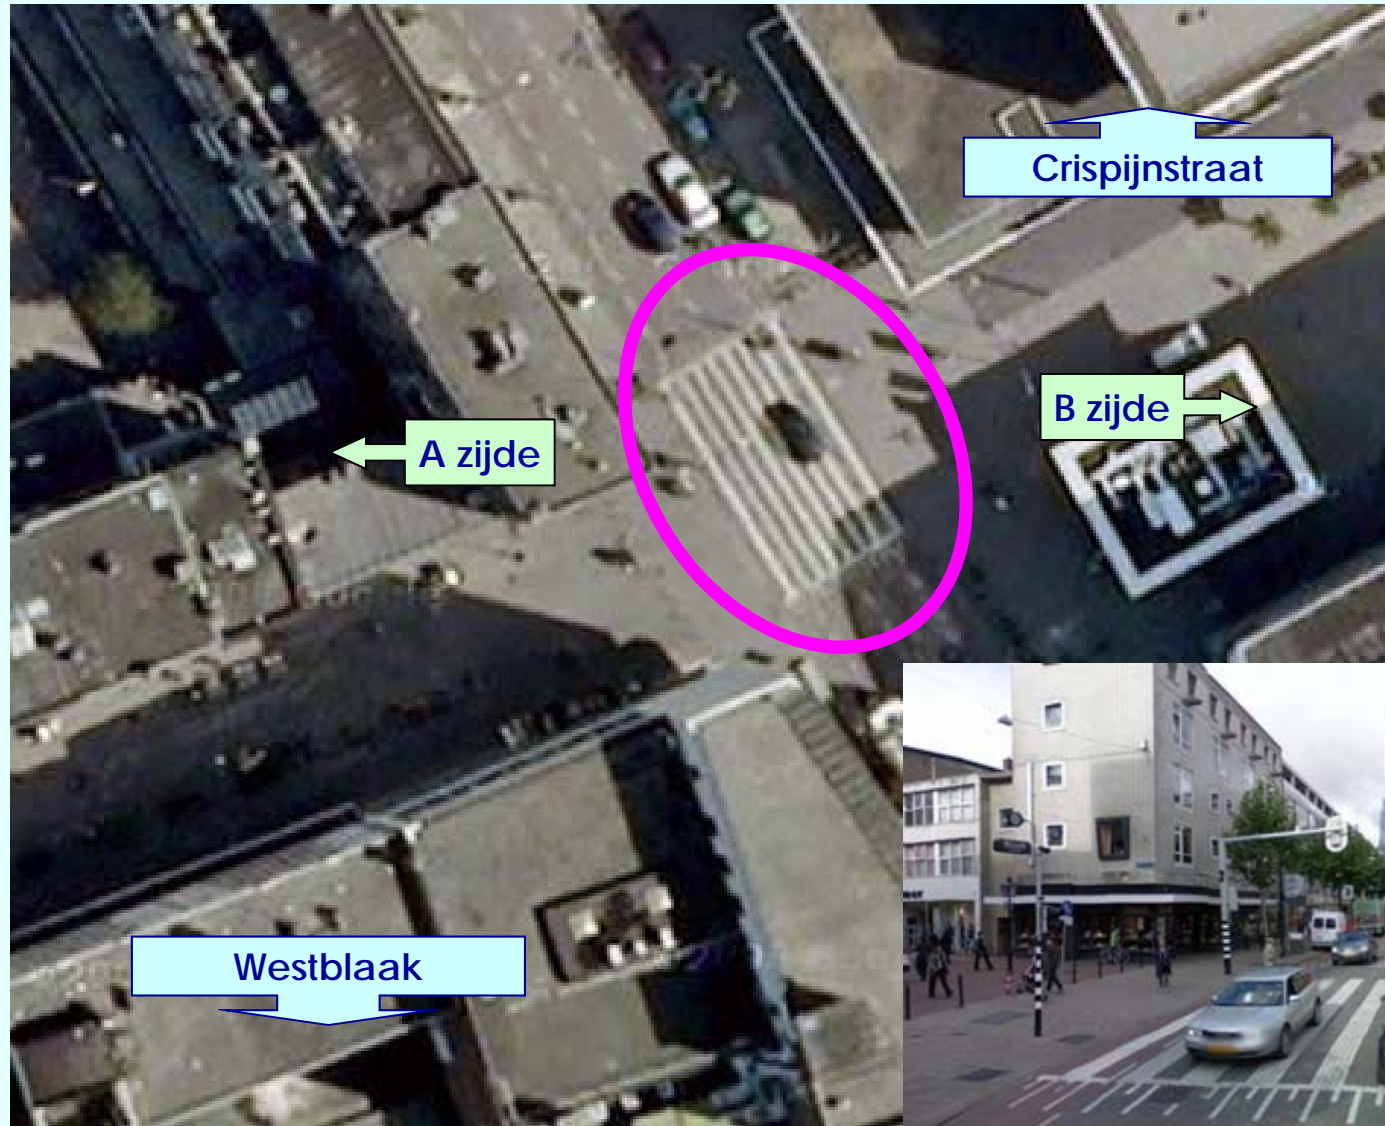
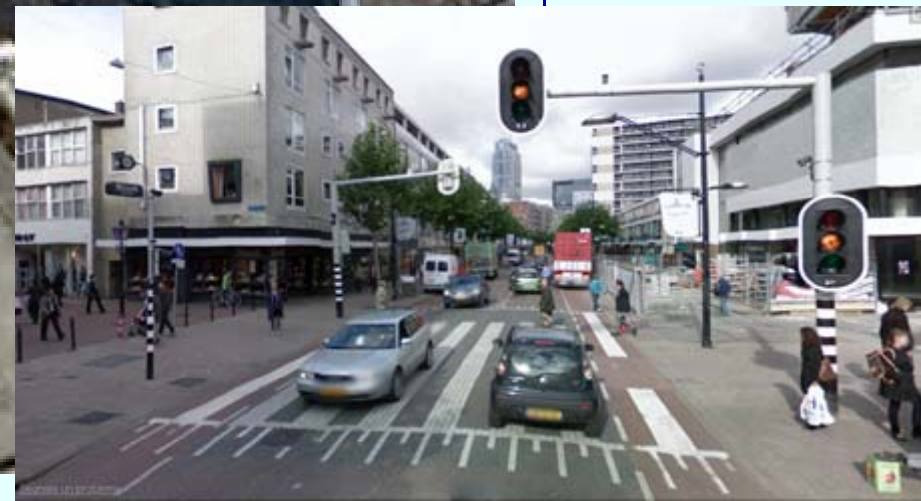
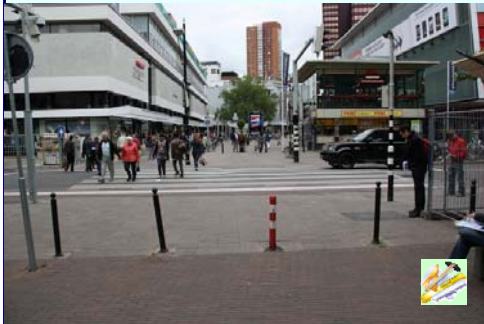
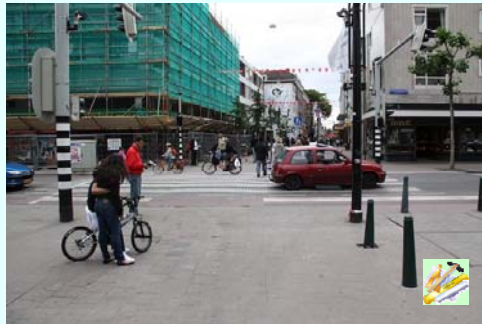
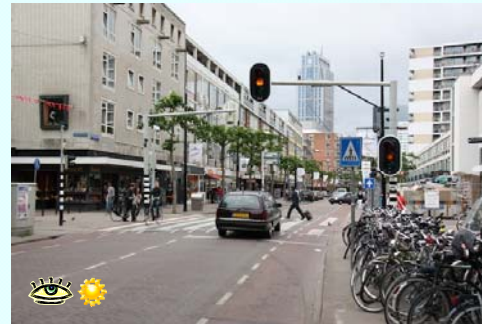
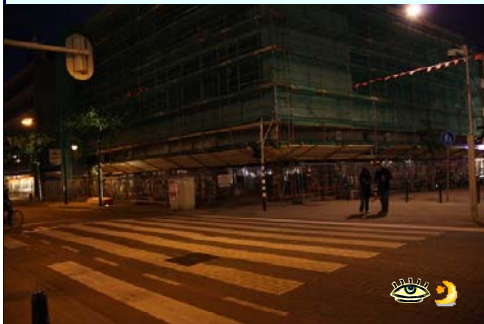
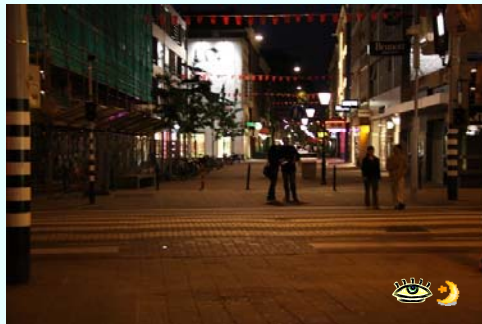
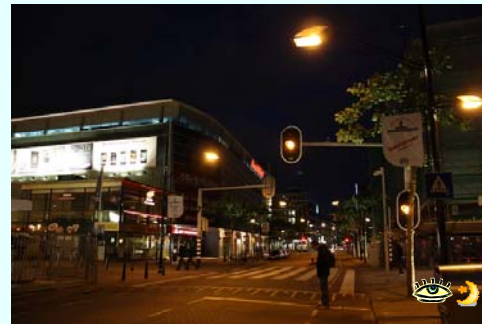
## 2 – Doormanstraat kruising Binnenweg

- Tweerichtingsverkeer
- Meerdere rijbanen per richting
- Oversteekfaciliteit aanwezig
- Geen werkende verkeerslichten aanwezig

Verhoogde oversteek zorgt voor veiligheid voetgangers.  
Goede algemene condities

Verkeerslichten werkten niet tijdens de test, alleen oranje knipperlicht

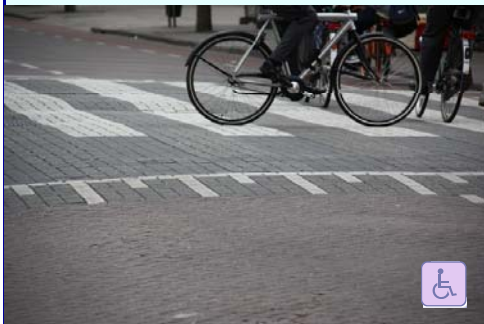
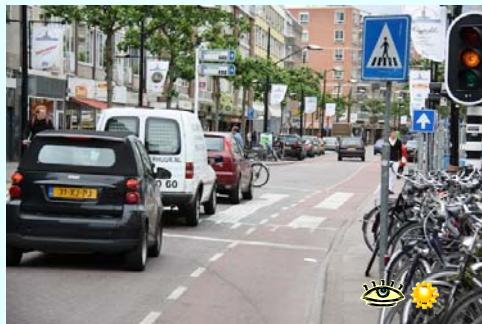
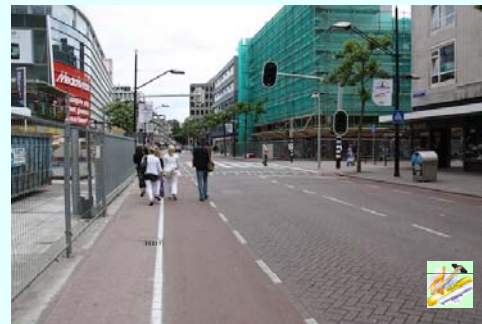
## 2 – Doormanstraat kruising Binnenweg

**O** Voldoende

**+** Goed

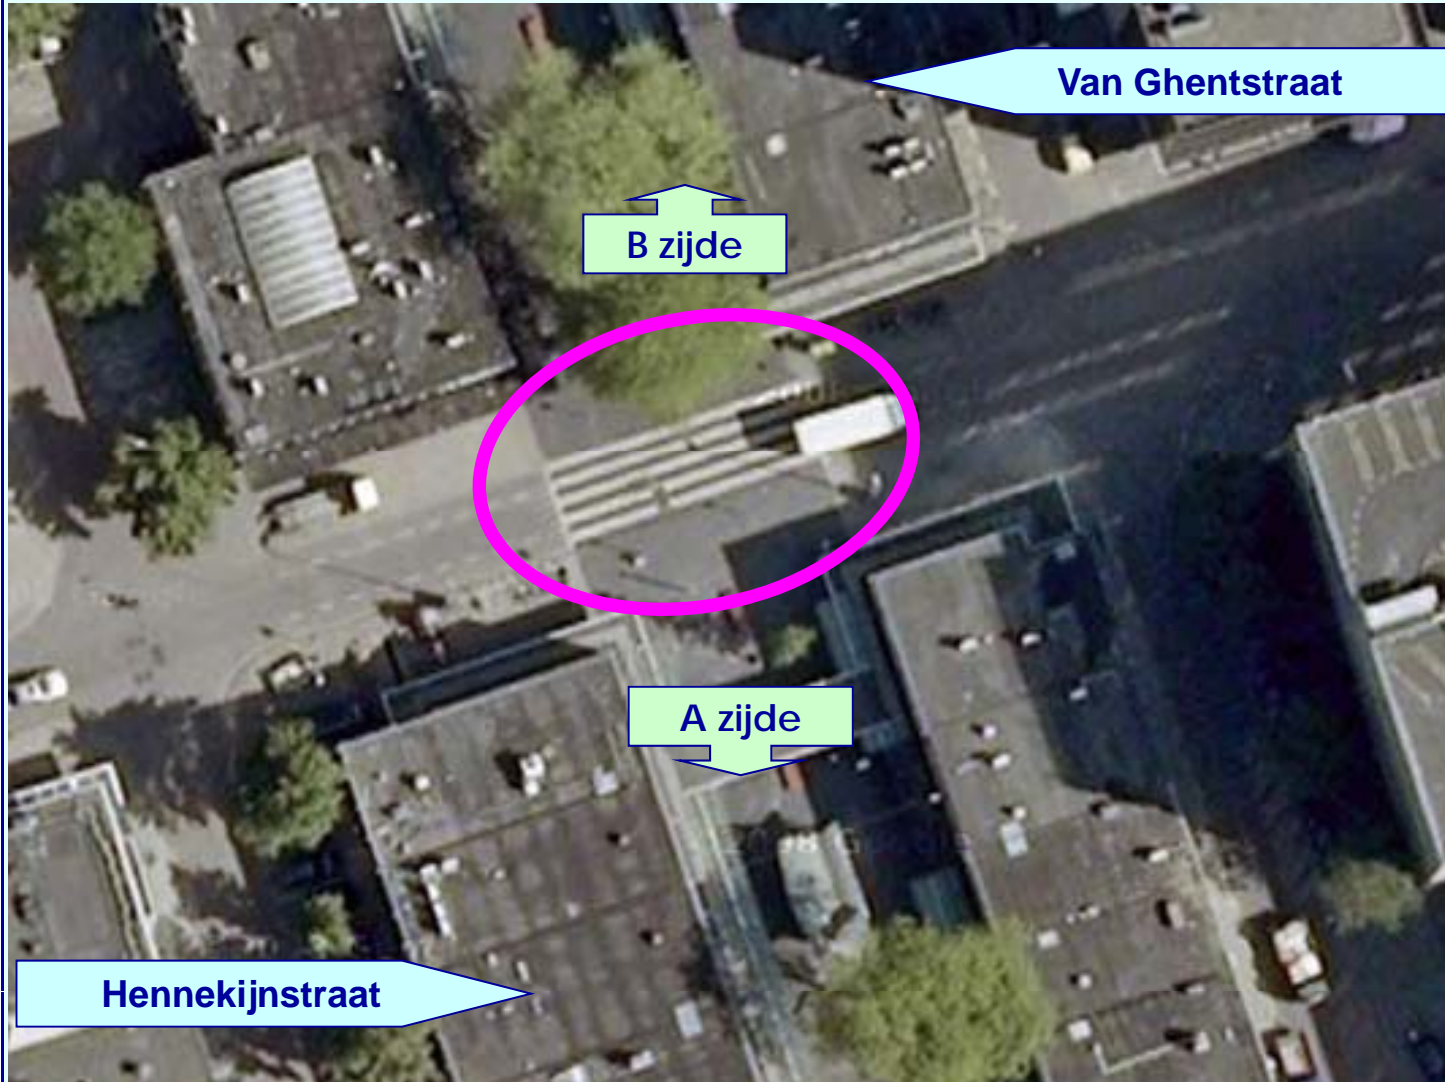
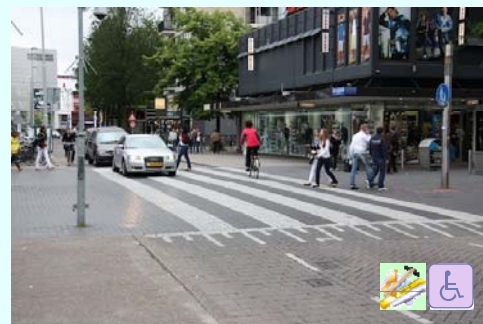
### 3 – Aert van Nesstraat kruising Lijnbaan

- Tweerichtingsverkeer
- Meerdere rijbanen per richting
- Oversteekfaciliteit aanwezig
- Geen verkeerslichten aanwezig

Verhoogde oversteek zorgt voor veiligheid voetgangers.  
Goede algemene condities

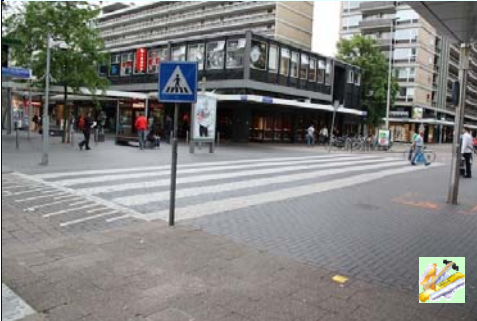
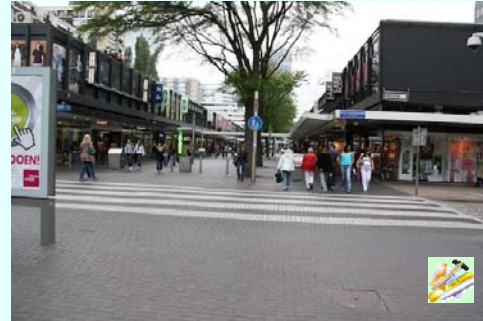
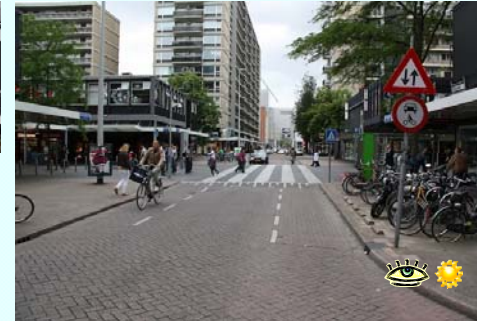
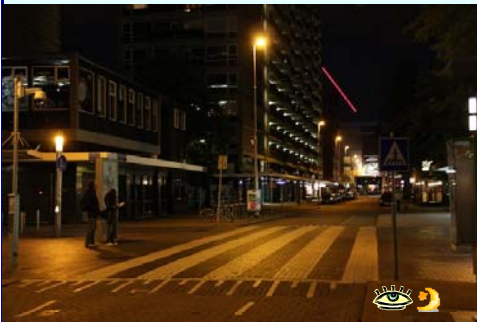
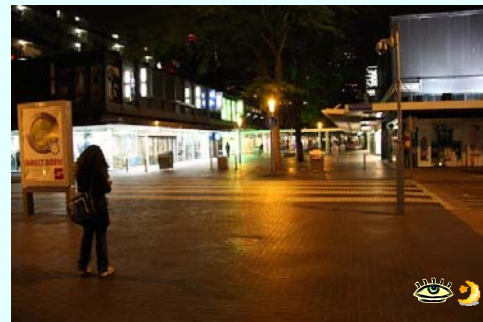
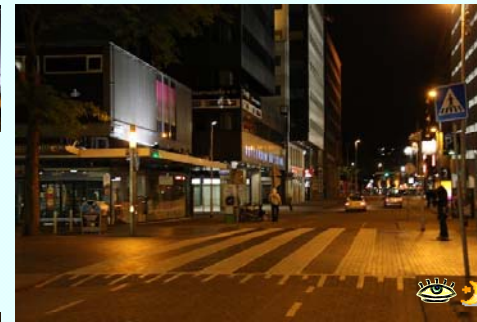
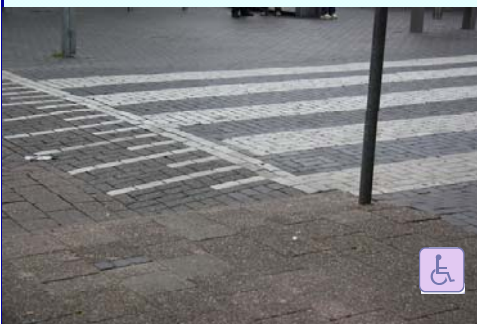
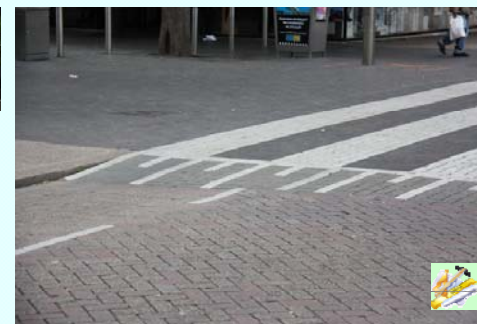
# 3 – Aert van Nesstraat kruising Lijnbaan

**+** Goed

**++** Zeer goed

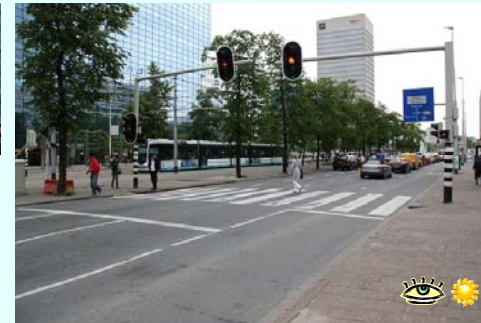
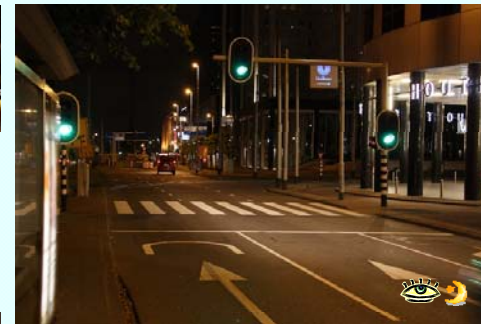
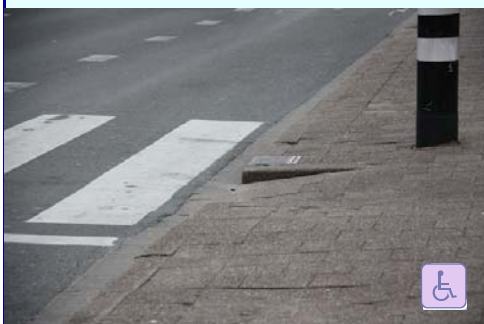
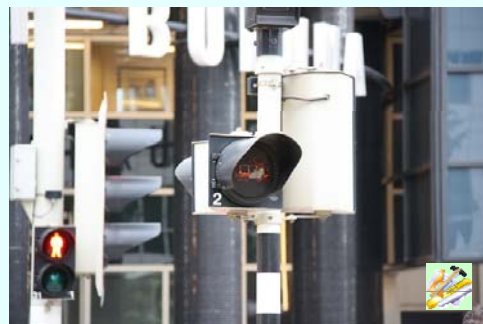
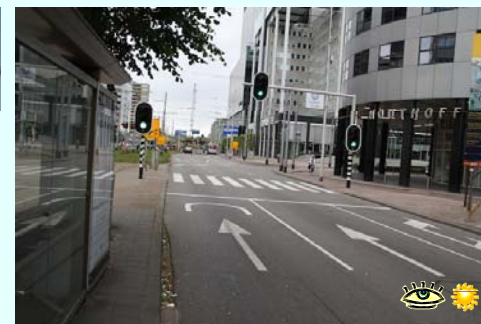
# 5 – Weena kruising Lijnbaan

– Slecht

**+ Goed**

Geluidssignaal bij naderen tram

Fietspaden aan beide zijden belemmeren toegankelijkheid

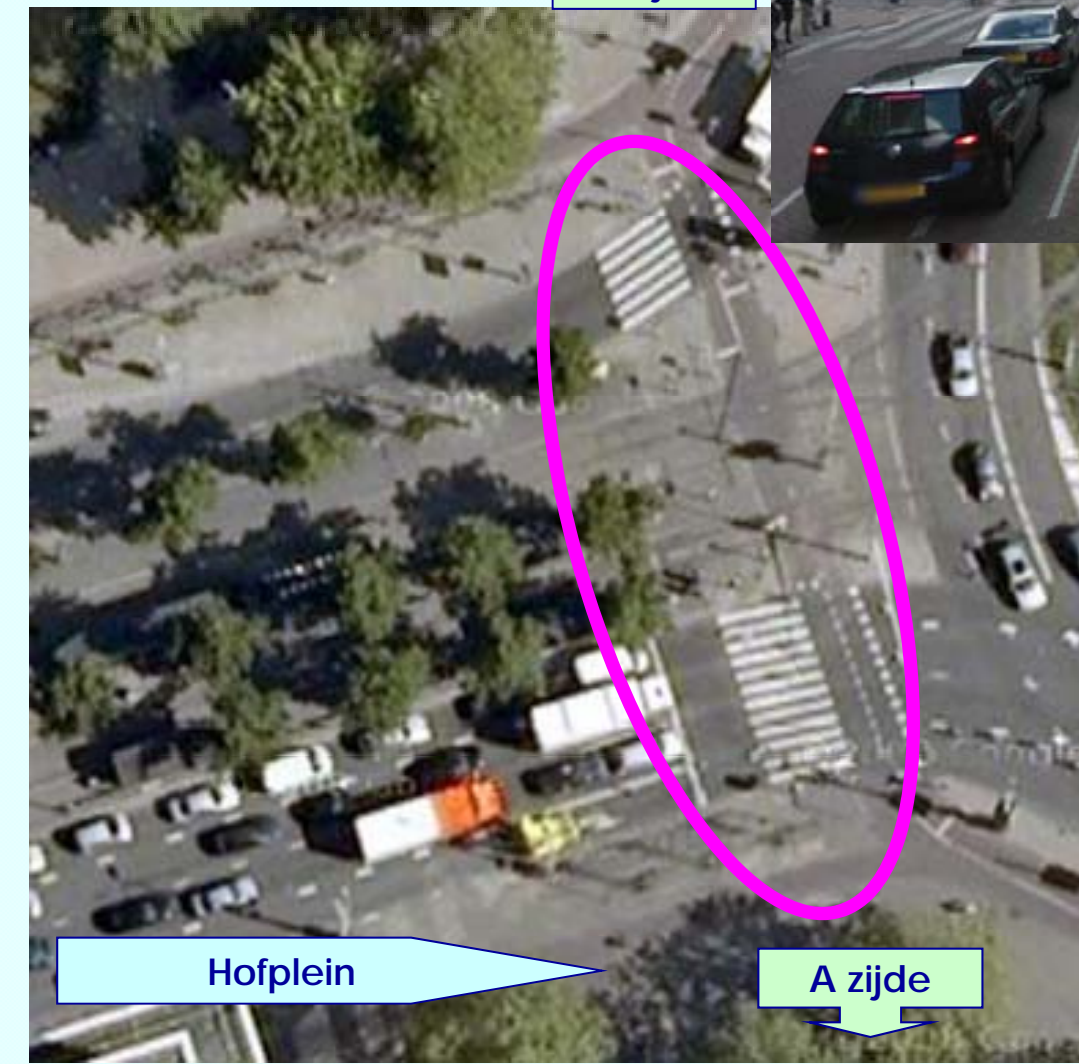
## 6 – Weena kruising Hofplein

<ul style="list-style-type: none"><li>▪ Tweerichtingsverkeer</li><li>▪ Meerdere rijbanen per rijrichting</li><li>▪ Oversteekfaciliteit aanwezig</li><li>▪ Verkeerslichten aanwezig</li></ul>

Aparte fietspaden met drukknop voor verkeerslicht

Fietspaden aan beide zijden belemmeren toegankelijkheid

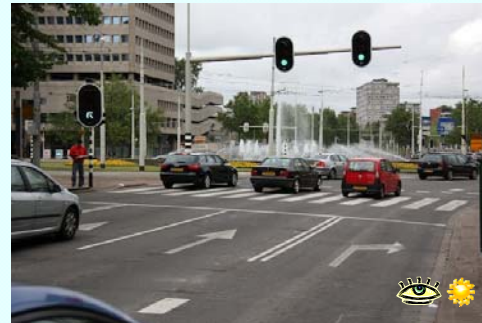
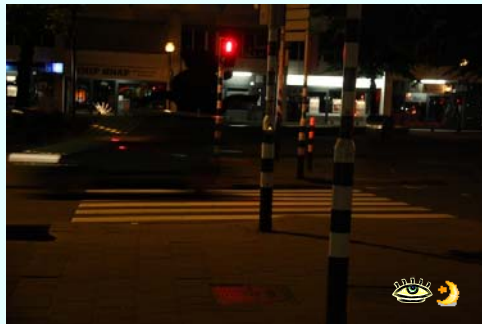
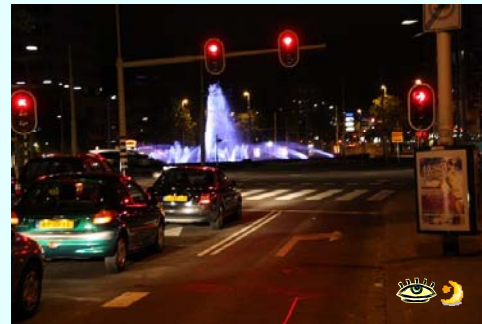
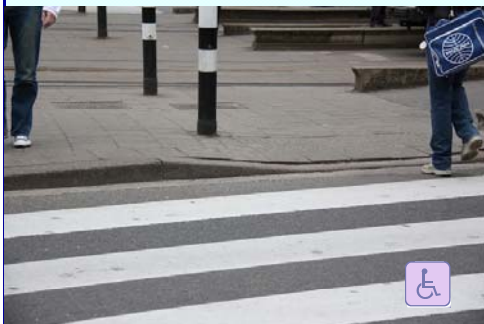
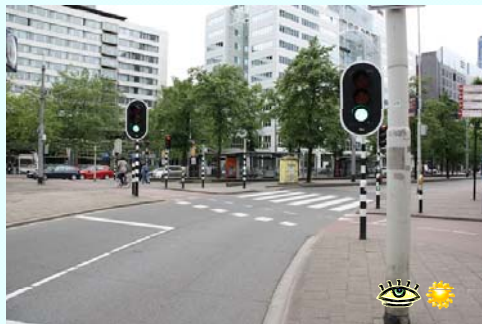
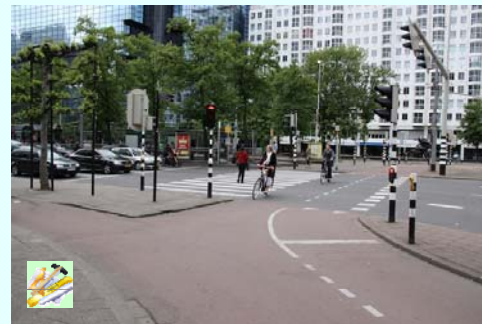
# 6 – Weena kruising Hofplein

**O** Voldoende

**-** Slecht

**+ Goed**

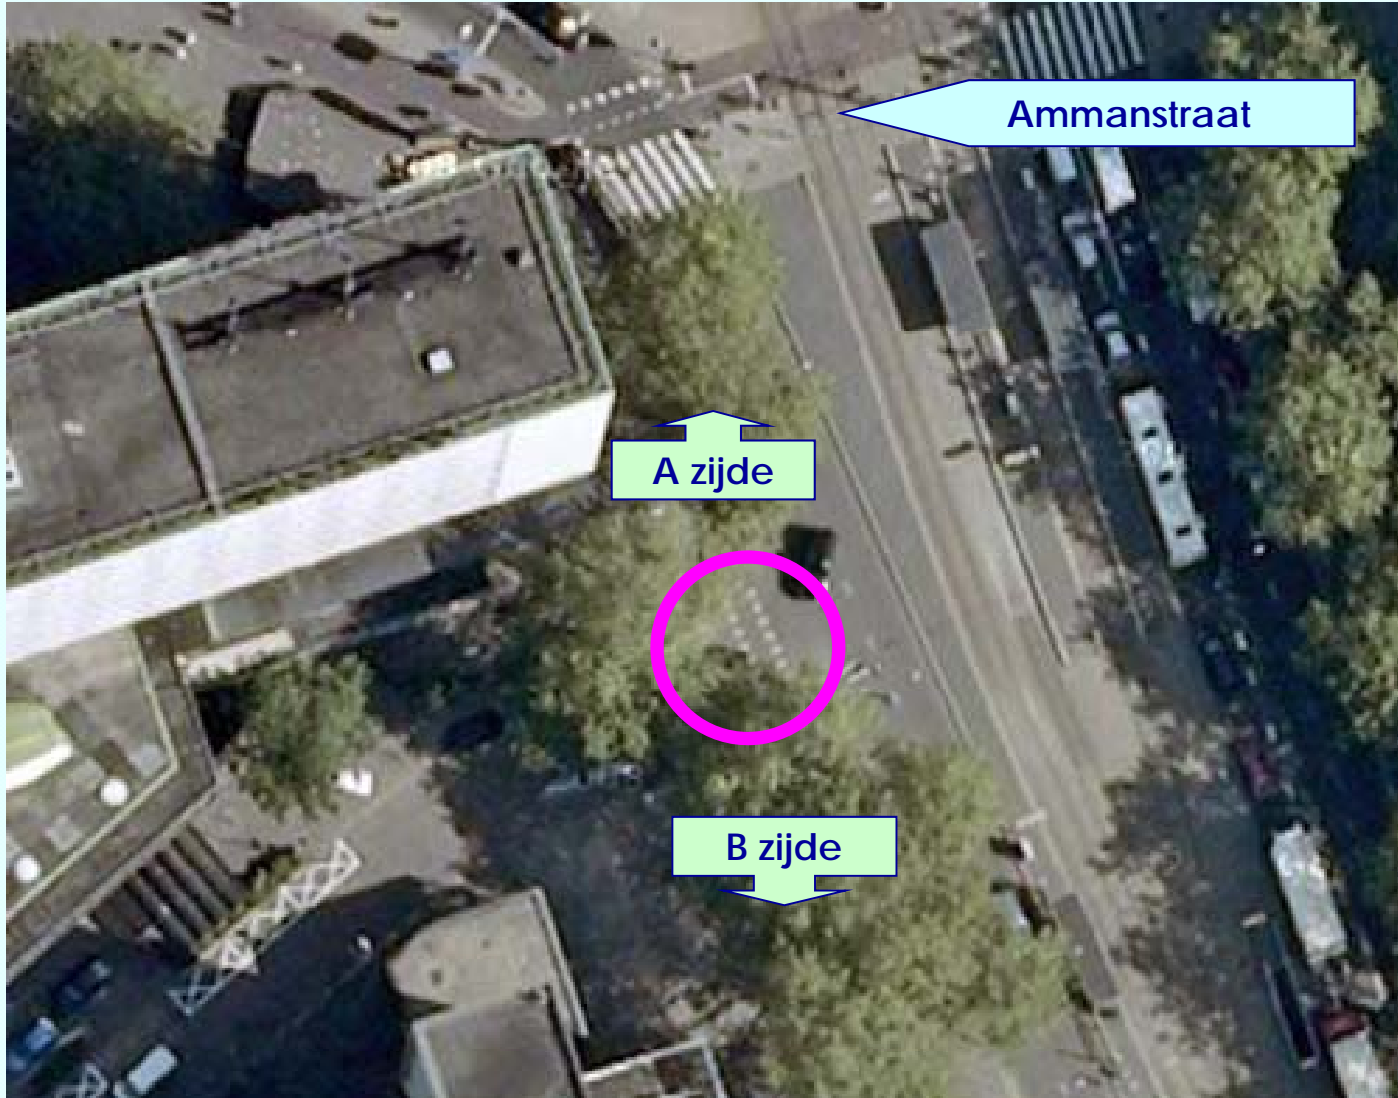
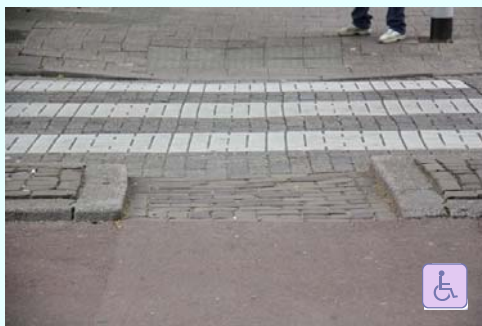
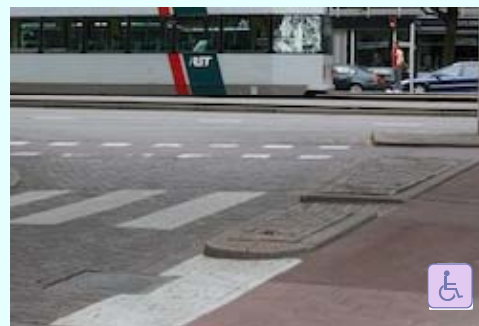
## 7 - Kruiskade kruising Coolsingel

- Eenrichtingsverkeer
- Meerdere rijbanen per rijrichting
- Oversteekfaciliteit aanwezig
- Geen verkeerslichten aanwezig

**Sterkte**  
Goede algemene  
condities

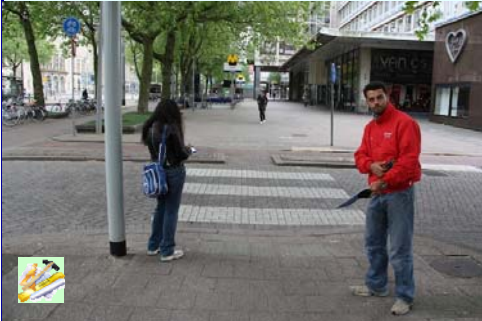
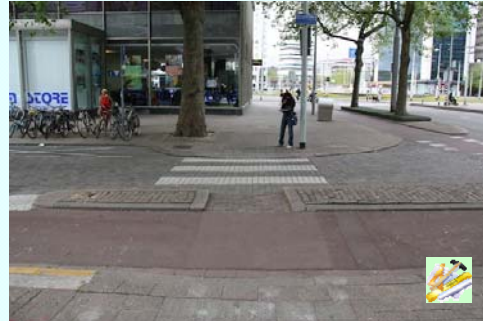
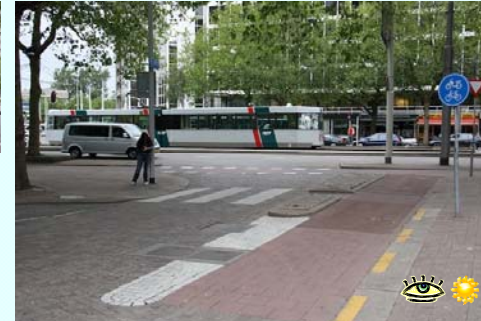
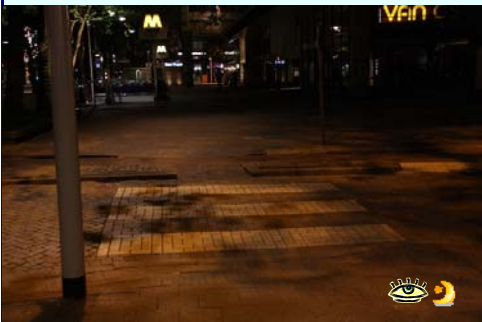
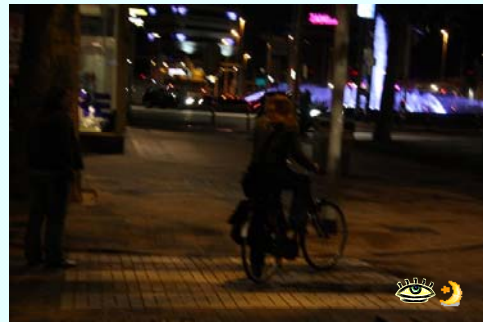
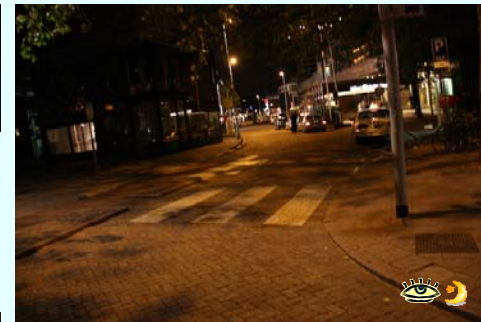
# 7 - Kruiskade kruising Coolsingel

**++** Zeer goed

**+** Goed

**O** Voldoende

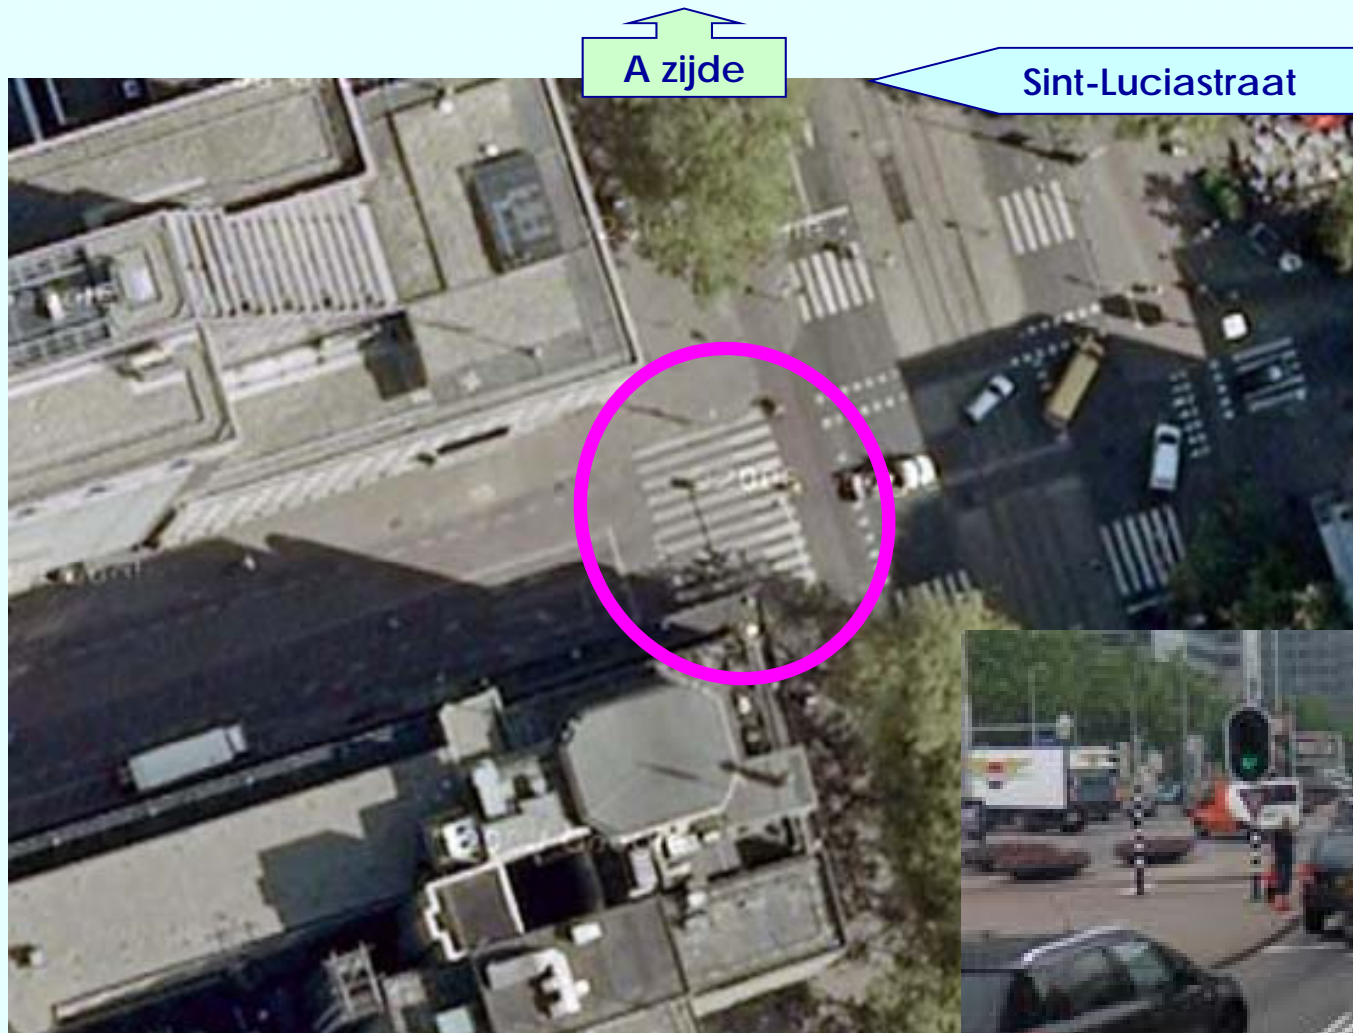
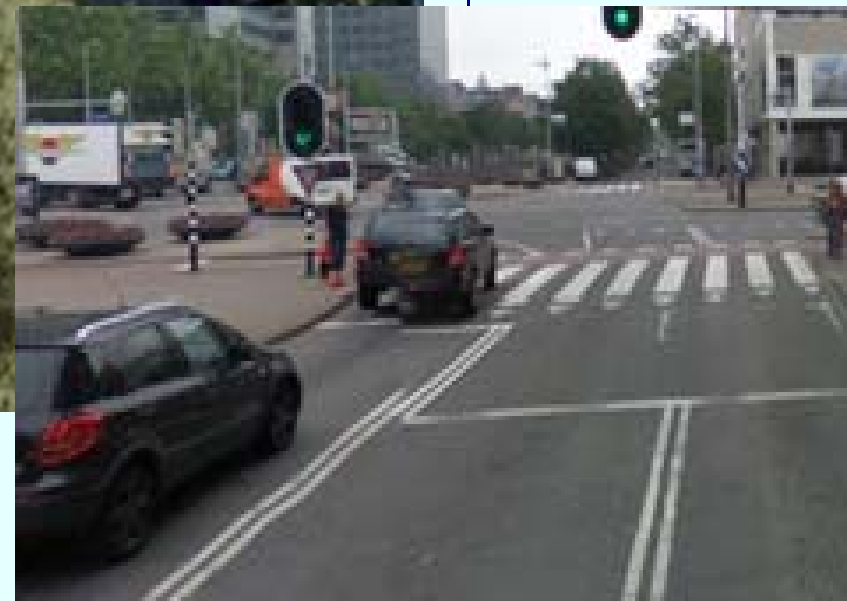
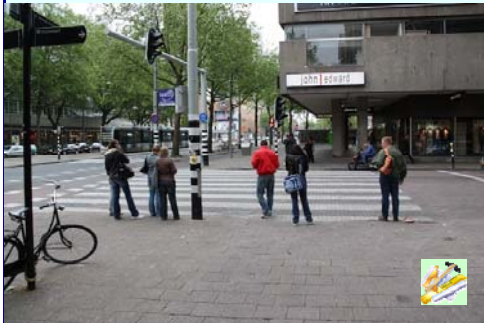
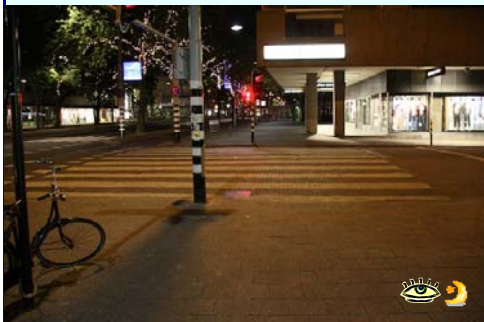
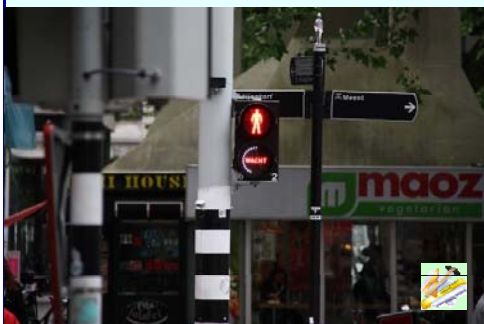
## 8 – Aert van Nesstraat kruising Coolsingel

- Tweerichtings-verkeer
- Meerdere rijbanen per rijrichting
- Oversteek-faciliteit aanwezig
- Verkeerslichten aanwezig

Wachttijdmetr bij rood licht

Rechtsafslaand verkeer toegestaan bij groen licht voetgangers

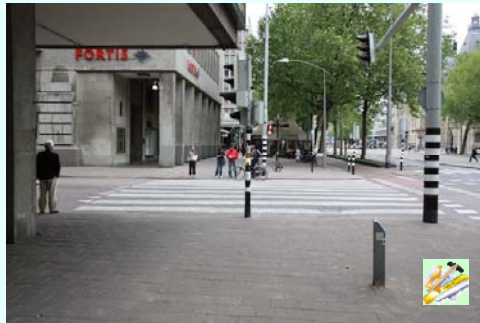
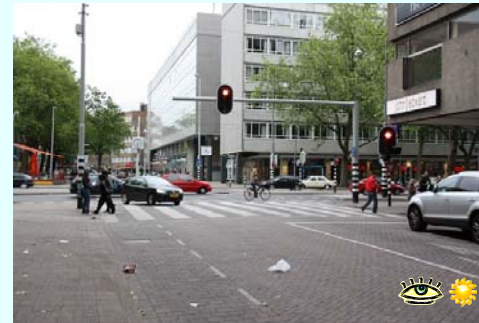
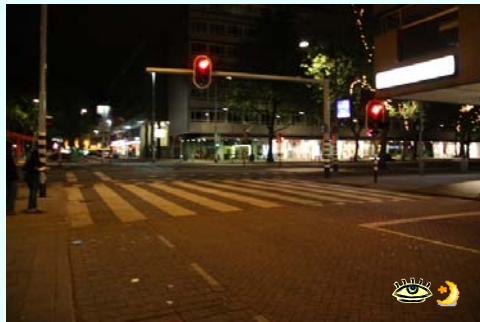
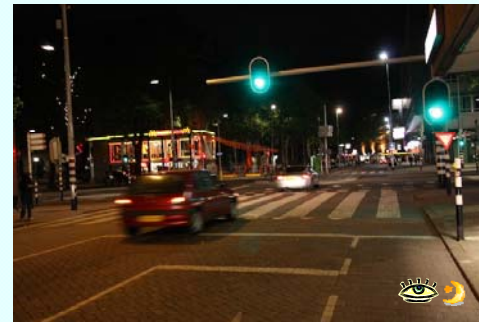
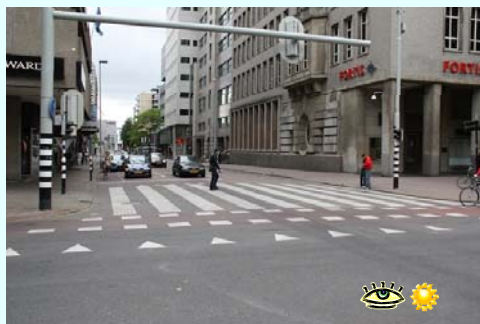
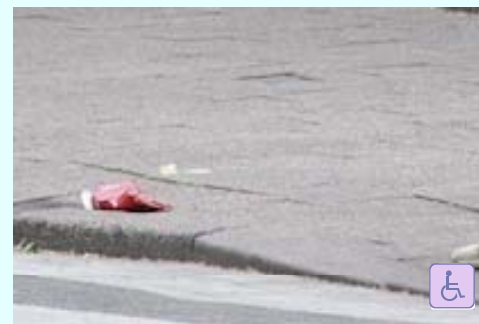
**Zwakte**

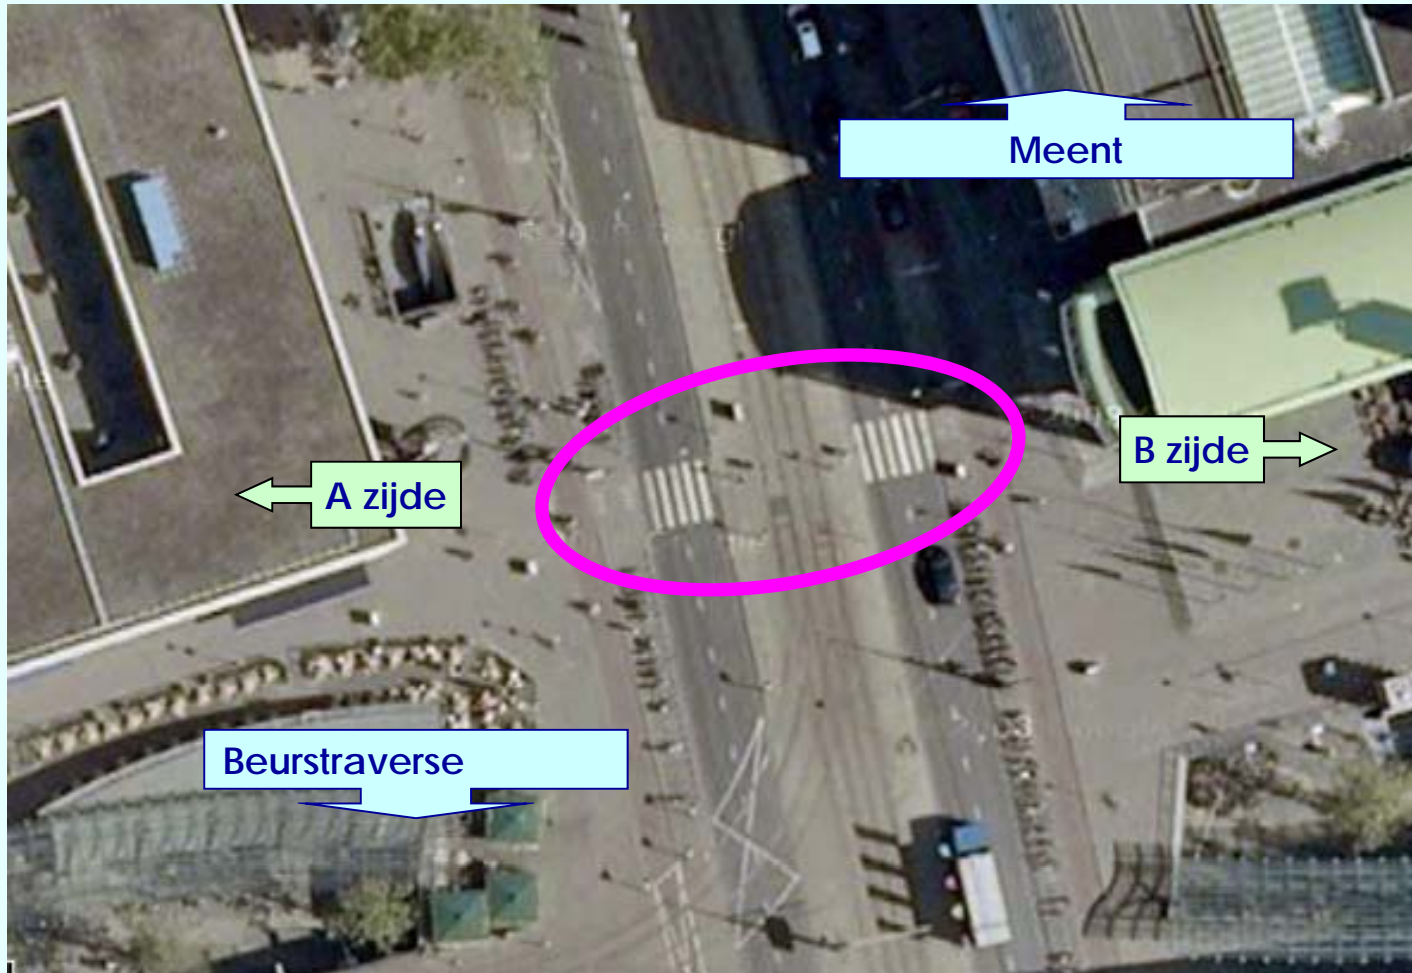
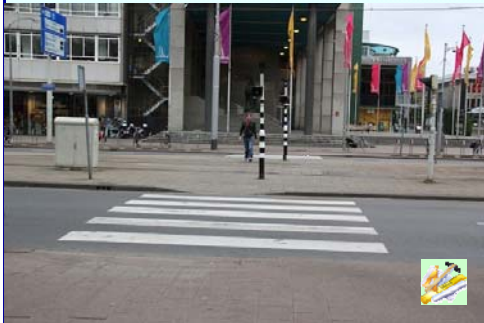
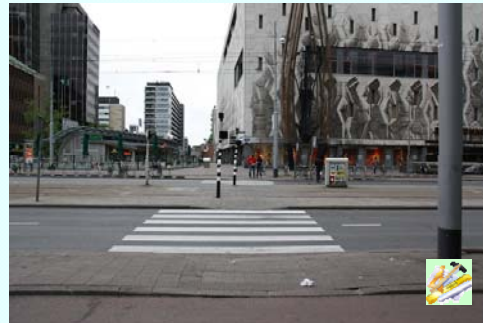
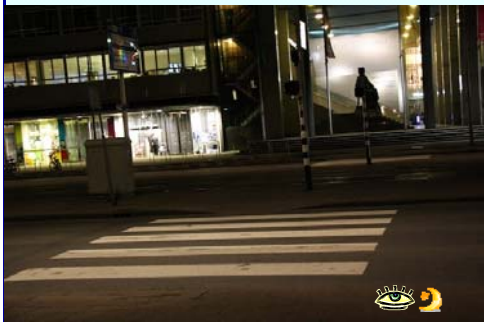
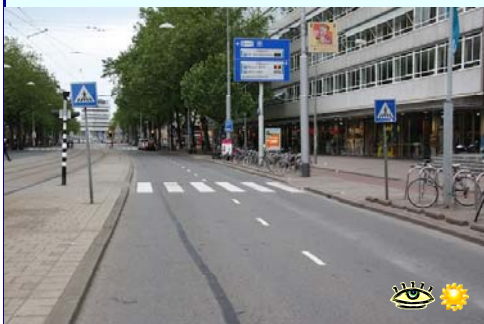
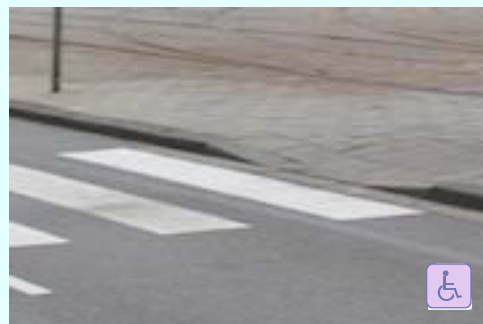
## 9 – Coolsingel kruising Beurstraverse

- Tweerichtingsverkeer
- Meerdere rijbanen per rijrichting
- Oversteekfaciliteit aanwezig
- Geen verkeerslichten aanwezig

Knipperend oranje licht waarschuwt voor naderende trams

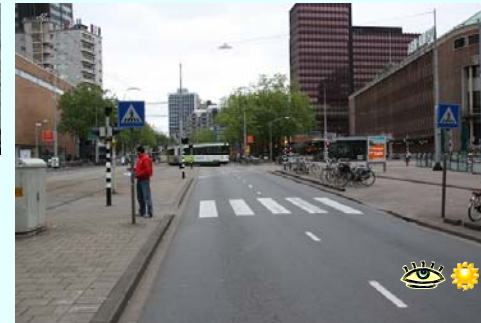
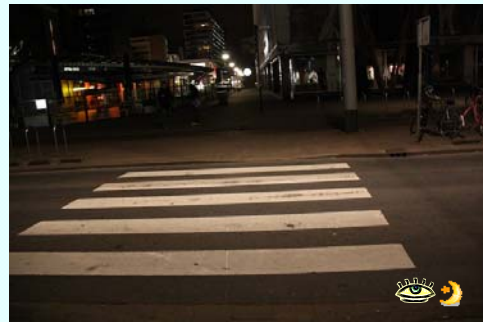
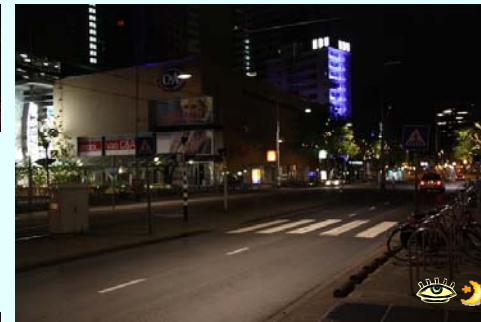
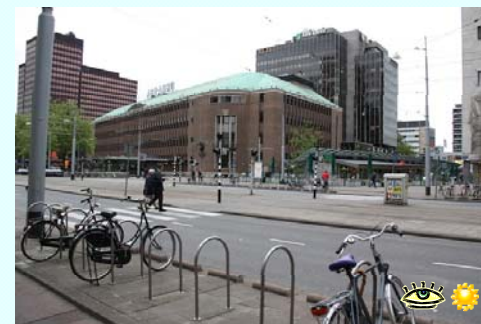
# 9 – Coolsingel kruising Beurstraverse

**+** Goed

**++** Zeer goed

**O** Voldoende

**Sterkte**
