**ROTTERDAM**

<i>Gebied</i>	Centrum (Lijnbaan)
<i>Toeristische punten in omgeving</i>	Lijnbaan, Beurstraverse, Stadhuis Rotterdam
<i>Voorzieningen Openbaar Vervoer</i>	Centraal Station, diverse tram- en bushaltes, metro
<i>Verkeerskritische punten</i>	Centraal Station, toegang tot voetgangerszone
<i>Omtrek geteste oversteekplaatsen</i>	2.550 m

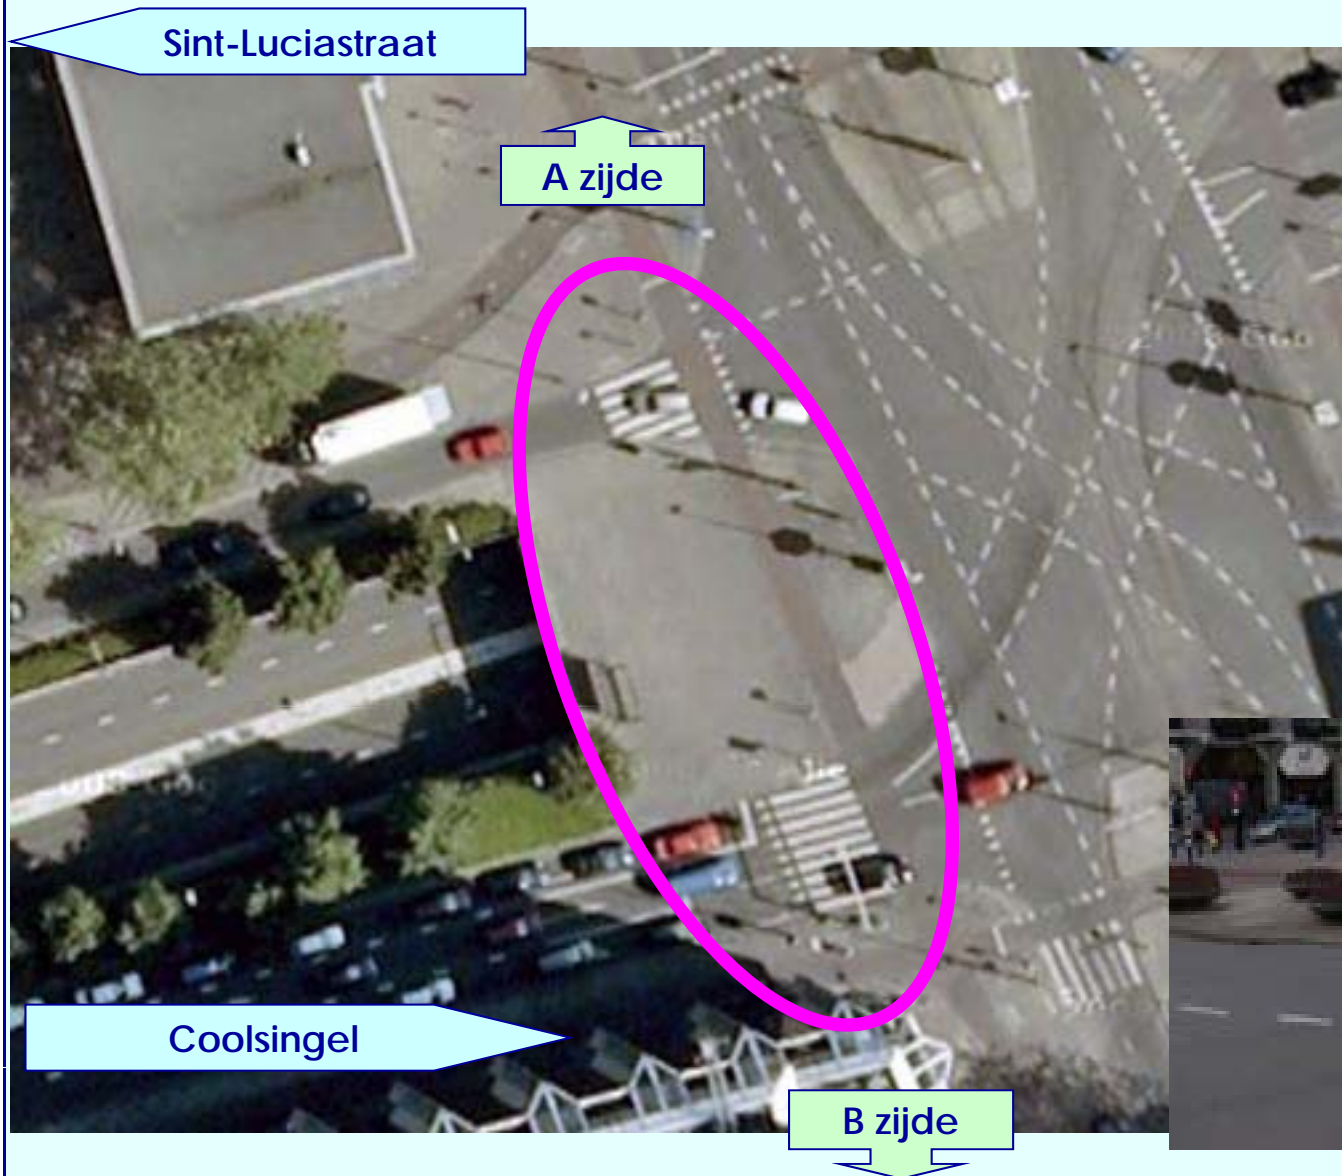
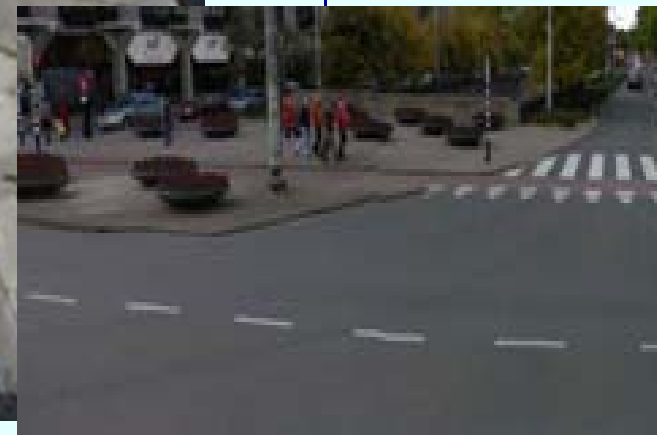
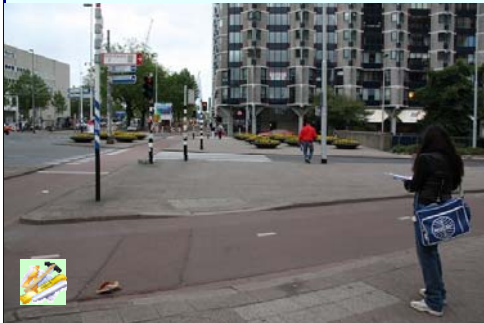
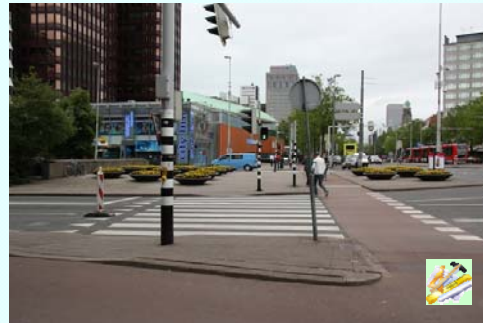
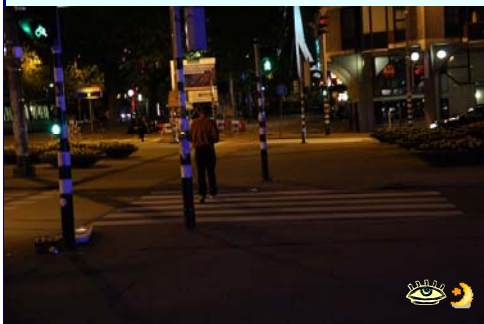
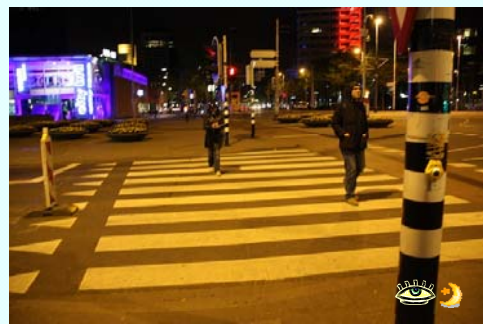
# 10 – Westblaak kruising Coolsingel

- Tweerichtingsverkeer
- Meerdere rijbanen per rijrichting
- Oversteekfaciliteit aanwezig
- Verkeerslichten aanwezig

Aparte fietspaden met drukknop voor verkeerslicht

Fietspad aan B-zijde belemmert toegankelijkheid  
Linksafslaand verkeer toegestaan bij groen licht  
voetgangers aan zijde A

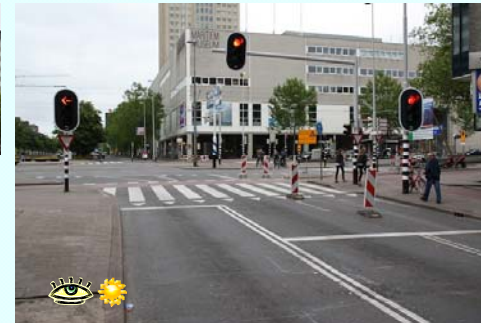
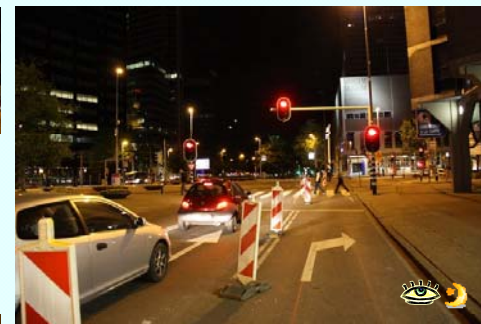
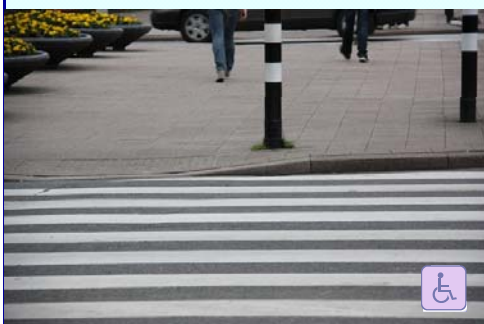
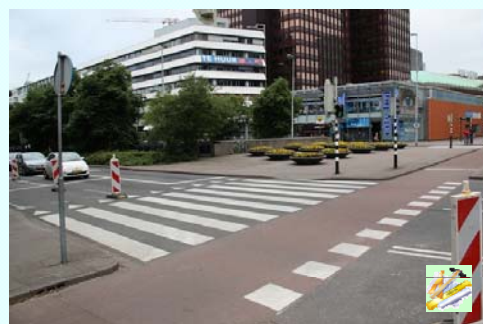
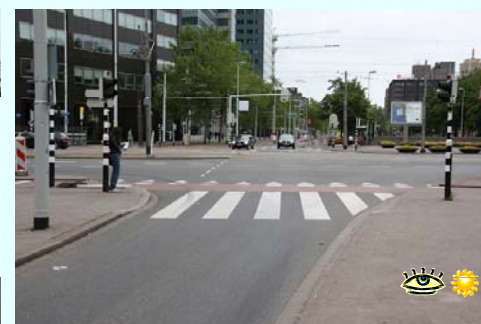
# 10 – Westblaak kruising Coolingsingel

– Slecht

++ Zeer goed

+ Goed

**+ Goed**

**Sterkte**

**Zwakte**

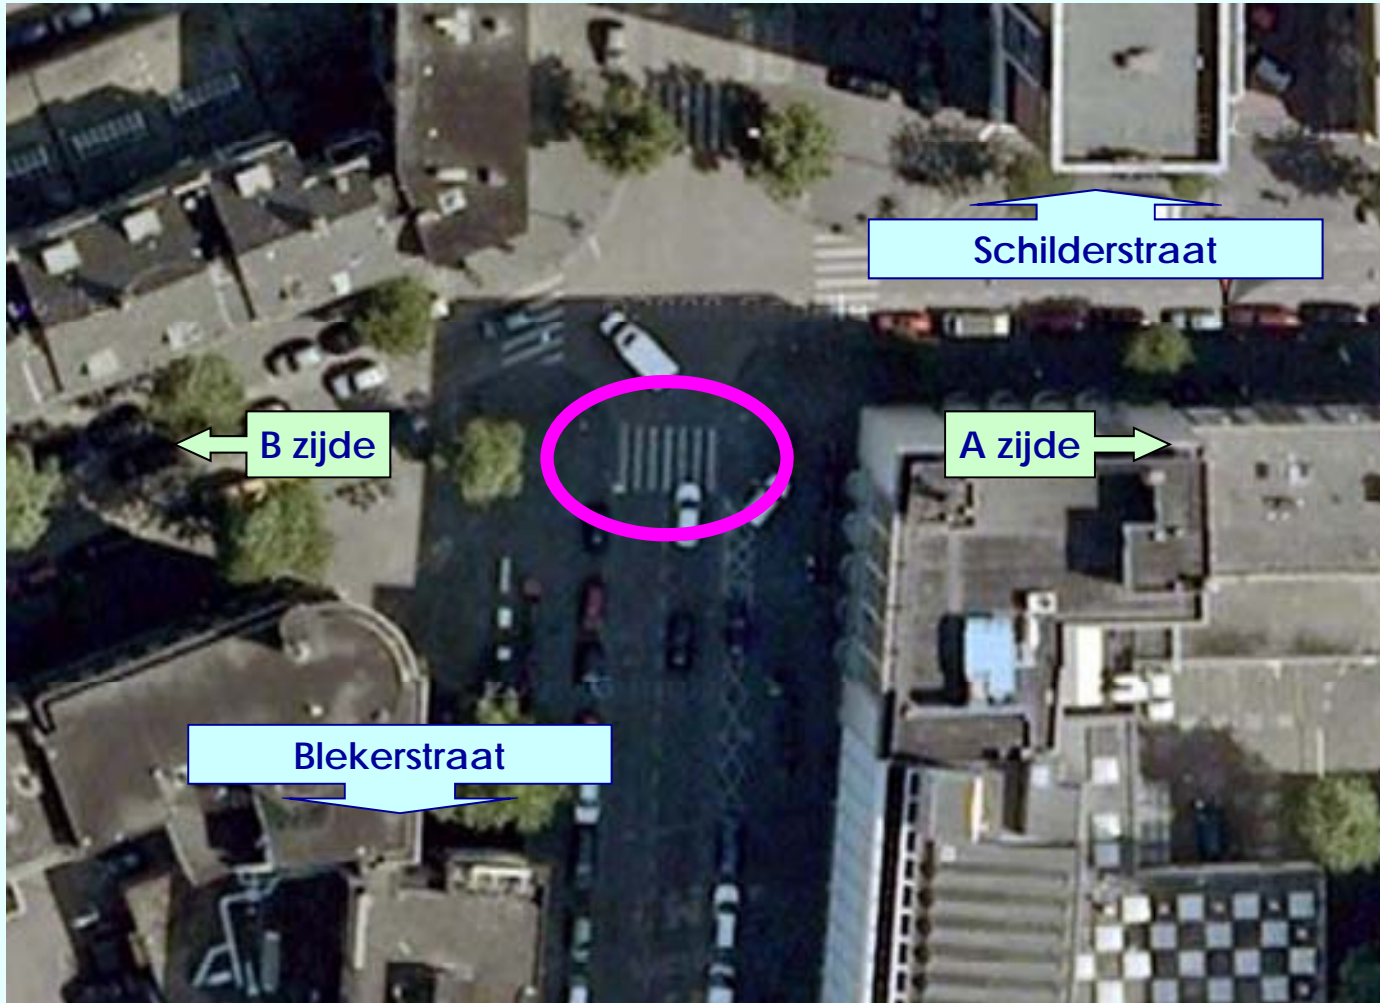
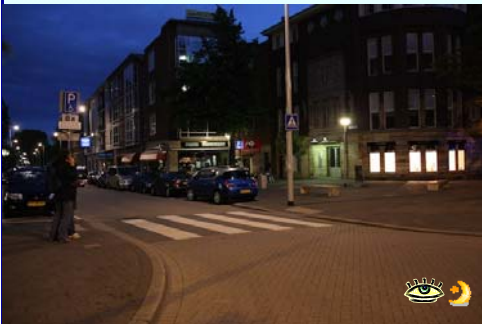
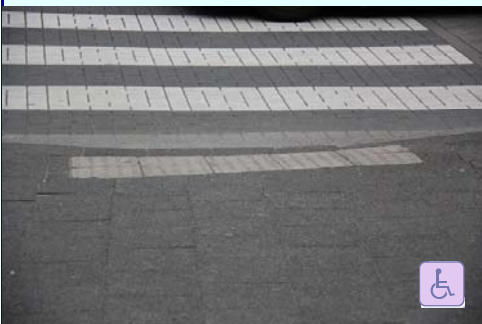
## 12 - Schiedamse Vest kruising Schilderstraat

- Tweerichtingsverkeer
- Een rijbaan per rijrichting
- Oversteekfaciliteit aanwezig
- Geen verkeerslichten aanwezig

Layout zebra-pad zorgt voor extra zichtbaarheid  
Goede algemene condities

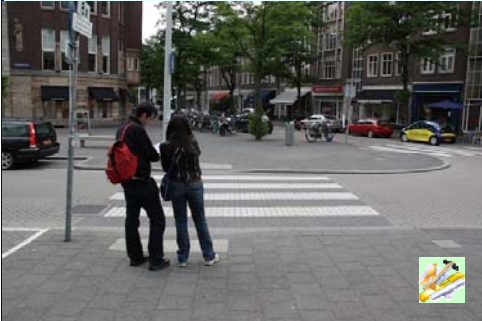
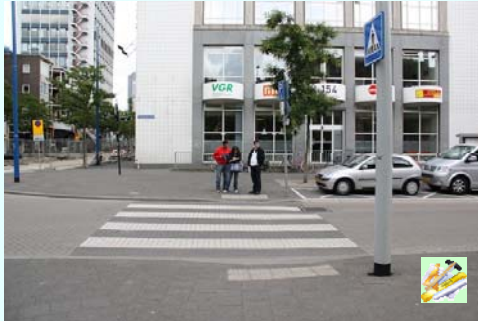
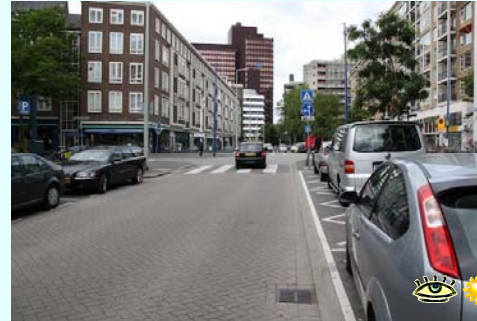
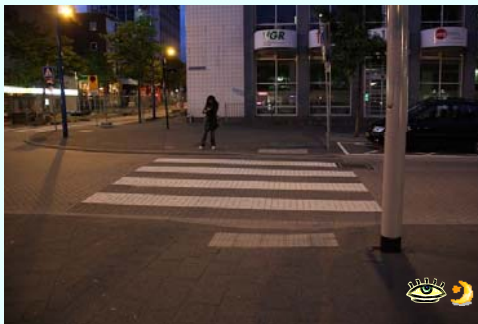
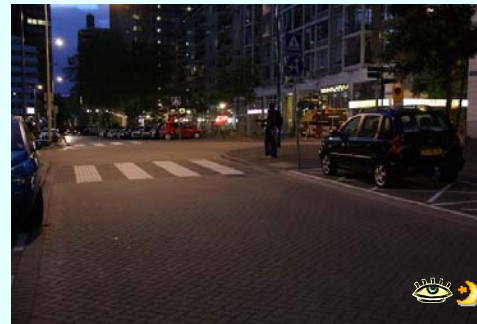
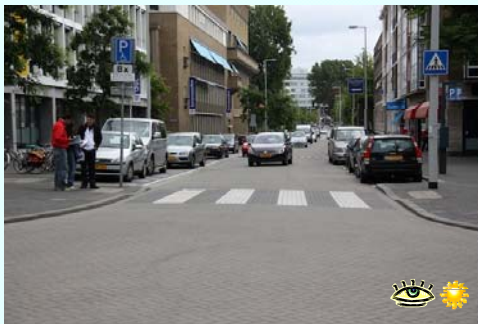
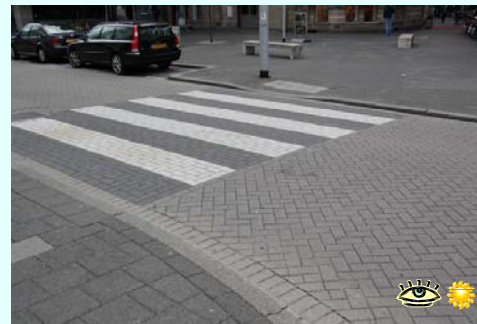
# 12 - Schiedamse Vest kruising Schilderstraat

+ Goed

**+ Goed**

**Sterkte**
