46 Fietsongevallen, een analyse van oorzaken

Ton Hendriks *

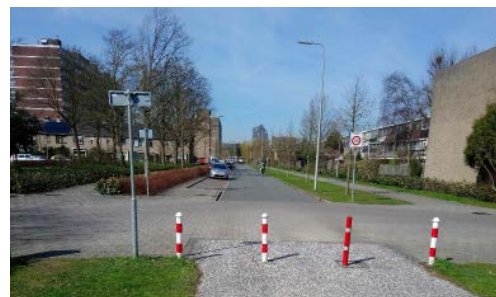
Midden in het fietspad staande paaltjes worden vaak over het hoofd gezien. Ze zijn slecht zichtbaar door kleur, geringe lengte, zon/schaduwcontrasten en door het wazige gebied in de multifocale bril. Het gebeurt ook dat fietsende voorgangers het zicht op het paaltje ontnemen. Wat kan beter: paaltjes in het fietspad kunnen ten minste worden ingeleid door een tijdige, duidelijke en voelbare markering.³⁾ Veel beter is het echter om de paaltjes weg te halen; dit gebeurt al in de winter als de gemeente er zelf last van heeft bij het strooien. CROW/Fietsberaad heeft hiervoor een richtinggevende publicatie nummer 27: 'Evaluatie aanbevelingen van palen op fietspaden'.⁴⁾

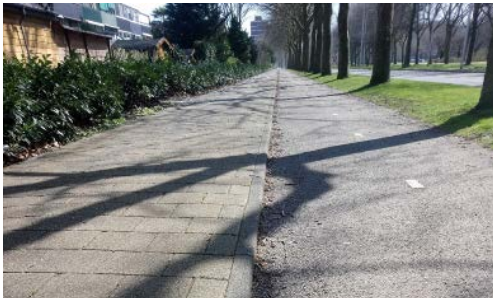
Randen zijn, vaker nog dan paaltjes, oorzaak van ongevallen. De randen ter afscheiding van het voetpad zijn vaak niet goed te zien of de hoogte wordt door de fietser verkeerd ingeschat. Fietsers gaan hierdoor makkelijk onderuit. Randen zijn vaak slecht zichtbaar door het ont-

breken van kleurverschil, (herfst)bladeren of plassen, of door ligging in een tunneltje waar de verlichting onvoldoende is. Een verhoogde rand vermindert de effectieve breedte van het pad waardoor inhalen of uitwijken eerder problemen geeft en/of trappers de randen raken.

Wat kan beter: hoogteverschillen tussen voetpaden en fietspaden moeten zoveel mogelijk worden weggehaald en vervangen door een duidelijke streep of onderscheid in kleur van de verharding.⁵⁾ Hierdoor worden uitwijkmanoeuvres in noodgevallen minder gevaarlijk. Daarnaast moeten bermen worden aangevuld tot gelijk niveau als de (nieuwe) asfaltverharding.

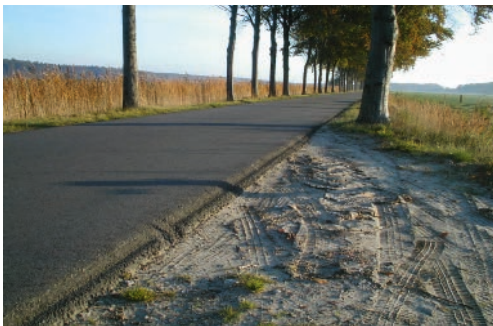
Asfaltranden van paden en wegen en het hoogteverschil met de bermen veroorzaken ook ongevallen. Fietsers raken van het asfalt, vallen direct om of vallen wanneer ze proberen terug te sturen naar de weg. Het is des te gevaarlijker omdat dat vaak gebeurt op een moment dat ze worden ingehaald door auto's.

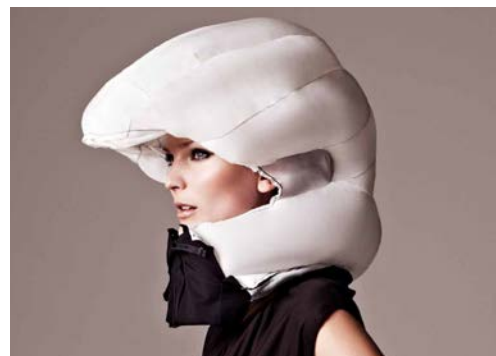
Hoewel de onlangs geïntroduceerde Hövding wel veel weg heeft van een airbag, ligt het niet in de verwachting dat op korte termijn veel fietsers hiermee rijden.

Hövding fietsersairbag.
